ID albero 82 Data: 12/04/2005 Rilevatori Martina Giachini, Davide Giorgi, Mario Vannuccini

Specie	Cornus mas	Età (stimata)	>100
Nome comune	Corniolo	Censita prima volta	2005
Localizzazione	alberatura campestre	Posizione	Isolato
tipo_albero	Biograppo

Comune Pescaia

Località Pracchie di Pontito

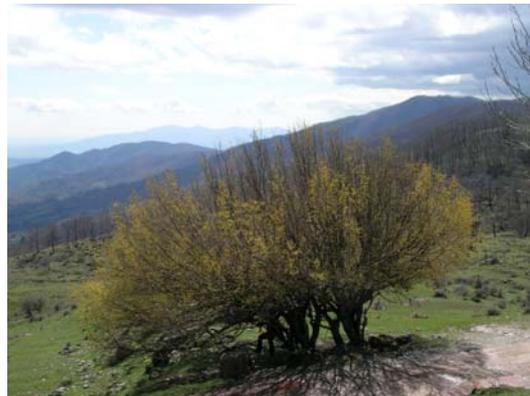
Sono presenti radici affioranti, danneggiate, con fenomeni di carie. Esistono delle limitazioni allo sviluppo delle radici, dovute alla presenza di roccia affiorante, soprattutto sul lato esposto ad est.

La pianta è da considerare un biogrupo, costituito da 4 fusti distinti, vicini tra loro. I fusti presentano numerose anastomosi tra loro. Il colletto non presenta alterazioni.

I 4 fusti che formano il biogrupo, presentano numerose anastomosi tra loro. I fusti sono contorti e non presentano particolari problemi.

La chioma è espansa, simmetrica, formata da numerosi rami aventi andamento plagiotropo, sono presenti numerosi rami secchi, seccumi interni e ferite dovute all'azione meccanica del vento. Sono presenti anastomosi tra i rami e carie sulle ferite.

Vista la posizione e le condizioni della pianta non si reputa necessario nessun intervento di gestione.
