ID albero 2      Data: 15/07/2004      Rilevatori Martina Giachini, Davide Giorgi, Mario Vannuccini

<b>Specie</b>	Acer pseudoplatanus	<b>Età (stimata)</b>	150-200
<b>Nome comune</b>	Acer di monte		
<b>Localizzazione</b>	alberatura stradale	<b>Censita prima volta</b>	1989
<b>tipo_albero</b>	Albero singolo	<b>Posizione</b>	Filare

<b>Comune</b>	Cutigliano
<b>Località</b>	Cutigliano
<b>Indicazioni</b>	Si trova nel paese di Cutigliano di fronte alla chiesa di San Bartolomeo.
<b>Proprietà</b>	Pubblica
<b>Proprietario</b>	<b>Ente gestore</b> Comune di Cutigliano
<b>Via/Piazza</b>	Piazza Umberto I°, 1 51024 Cutigliano (PT)
<b>Telefono</b>	057368881
<b>Sezione C.T.R.</b>	251100
<b>Coordinate Gauss-Boaga</b>	<b>Nord</b> 4884349 <b>Est</b> 1640613

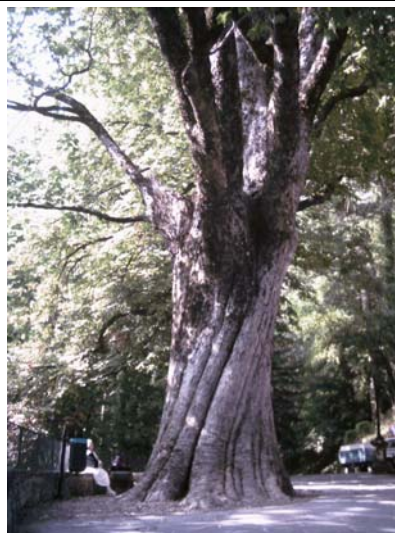
La pianta presenta dei grandi contrafforti lungo tutta la circonferenza. Sono presenti ferite aperte, con processi di carie in stato di avanzamento, dovute probabilmente al passaggio delle macchine in prossimità del colletto della pianta.

Il fusto ha una fibratura spiralata, presenta delle costolature molto evidenti e risulta leggermente inclinato verso est.

Alla corona è presente un'abbondante fruttificazione di Trametes versicolor (agente di carie secondario). La carie si è instaurata a causa della rimozione di una grossa branca principale. Probabilmente il taglio ha causato l'instaurarsi di processi di carie che hanno originato una cavità proprio all'inserzione delle branche principali. Le branche principali sono codominanti e sono presenti delle carie sulle sedi dei tagli di potatura. La chioma è rada e leggermente sbilanciata. In particolare risulta sofferente (branche compromesse e rami secchi) in direzione Sud-Ovest.

La chioma risulta rada, gli accrescimenti sono modesti così come la capacità della pianta di cicatrizzare le ferite. La pianta si trova in uno stato avanzato di senescenza.

La pianta presenta dei processi avanzati di carie del legno alla corona. Sono presenti carpofori di Trametes versicolor, che è un patogeno di carie secondario (entra in azione soltanto negli ultimi stadi di degradazione del legno). Inoltre sono presenti lesioni di tipo meccanico al colletto nella parte più vicina alla sede stradale.

Il ramo che apparentemente presenta più problemi nel caso di cedimento cadrebbe nel bosco e quindi non avrebbe un bersaglio particolarmente pericoloso. Dovrebbe essere controllato lo stato degli ancoraggi in chioma. Sarebbe opportuno eseguire una valutazione di stabilità approfondita alla corona. Non sono necessari nell'immediato interventi di potatura, nel caso in cui si pianifichi un intervento di questo tipo dovranno essere rimossi soltanto i rami secchi. Vista la pericolosità del bersaglio in caso di caduta della pianta sarebbe opportuno monitorare costantemente il suo stato di salute. Per la salute della pianta occorrerebbe aumentare la zona di rispetto ad almeno 2 metri dal colletto.
