PROVINCIA DI PRATO

PALESTRA ISTITUTO DATINI DI PRATO
LAVORI DI RISTRUTTURAZIONE DEGLI
SPOGLIATOI E DELLA COPERTURA

Relazione Tecnico- Illustrativa

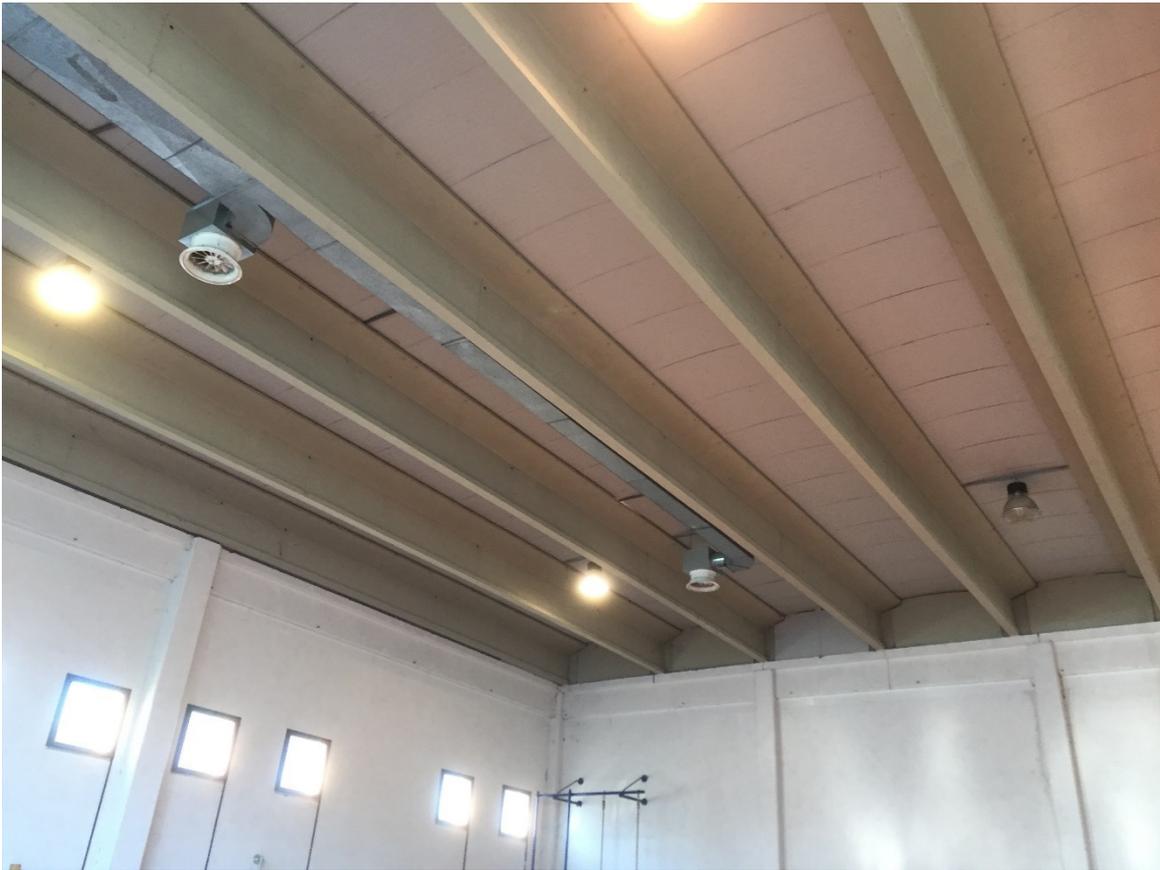
Il volume principale, occupato per le attività sportive, presenta problematiche diverse rispetto al corpo dei servizi, in particolare non si riscontra un confort termico invernale soddisfacente, nonostante la presenza di pannelli radianti alle pareti a coadiuvare l'apporto del sistema principale di trattamento aria distribuito con canali e bocchette al soffitto. Queste condizioni sono dovute alla particolare tecnologia e alle soluzioni adottate in fase di realizzazione dell'opera ed in particolare della copertura, la cui struttura, come di seguito descritta, non impedisce infiltrazioni d'acqua meteorica, soprattutto all'altezza delle finestrate sul fronte dell'edificio, anche in condizioni di pioggia non particolarmente gravose, fatto che aggrava ulteriormente la situazione della palestra.

canali di mandata e bocchette di distribuzione dell'aria calda e vista delle travi a Y con voltine prefabbricate

I quattro canali di mandata in lamiera zincata con le otto bocchette che distribuivano aria calda in maniera puntuale saranno sostituiti da quattro canali microforati in grado di distribuire aria calda in maniera distribuita.

- lo smantellamento dei canali terminali esistenti;
- l'installazione dei nuovi canali terminali microforati.

Le nuove canalizzazioni terminali in fibra tessile saranno del tipo a microfori dotate di alta capacità di miscelazione dell'aria di mandata con l'aria all'interno della palestra. Grazie a ciò è possibile evitare l'installazione di terminali diffusori. I nuovi canali saranno installati nelle posizioni occupate dagli attuali canali e ricollegati al canale di mandata esistente, che corre parallelamente al lato longitudinale della palestra. Il ricircolo dell'aria e la presa aria esterno rimangono immutate.

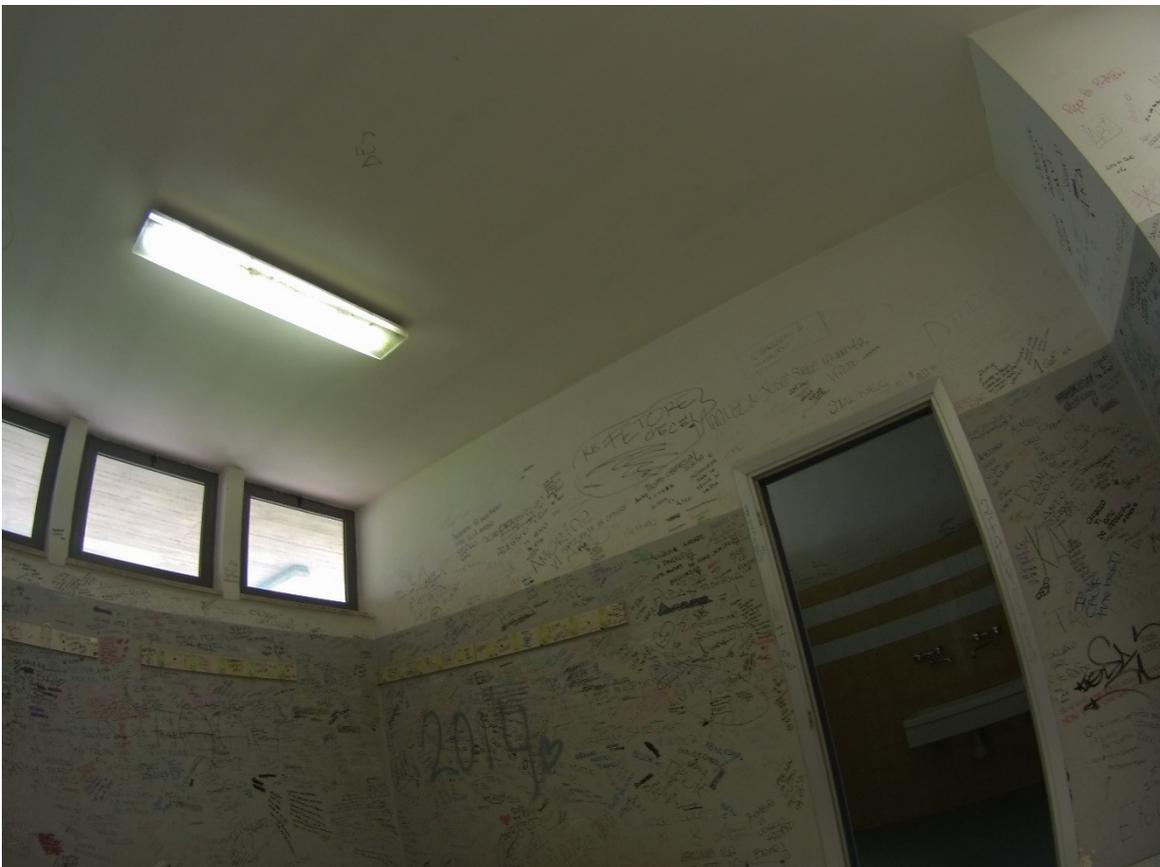
I locali spogliatoi e i bagni sopra descritti, presentano usure e parti notevolmente deteriorate, come si evince dalle foto presenti, soprattutto le porte, le docce e la relativa rubinetteria insieme alle pareti degli spogliatoi, sono in pessimo stato di conservazione.

Attuale situazione degli spogliatoi degli studenti

Nel corpo dei servizi sono previsti interventi di manutenzione straordinaria volti principalmente al completo rifacimento degli attuali servizi igienici con la rimozione delle pavimentazioni e dei rivestimenti, degli apparecchi igienico sanitari nonché dei vecchi allacci.

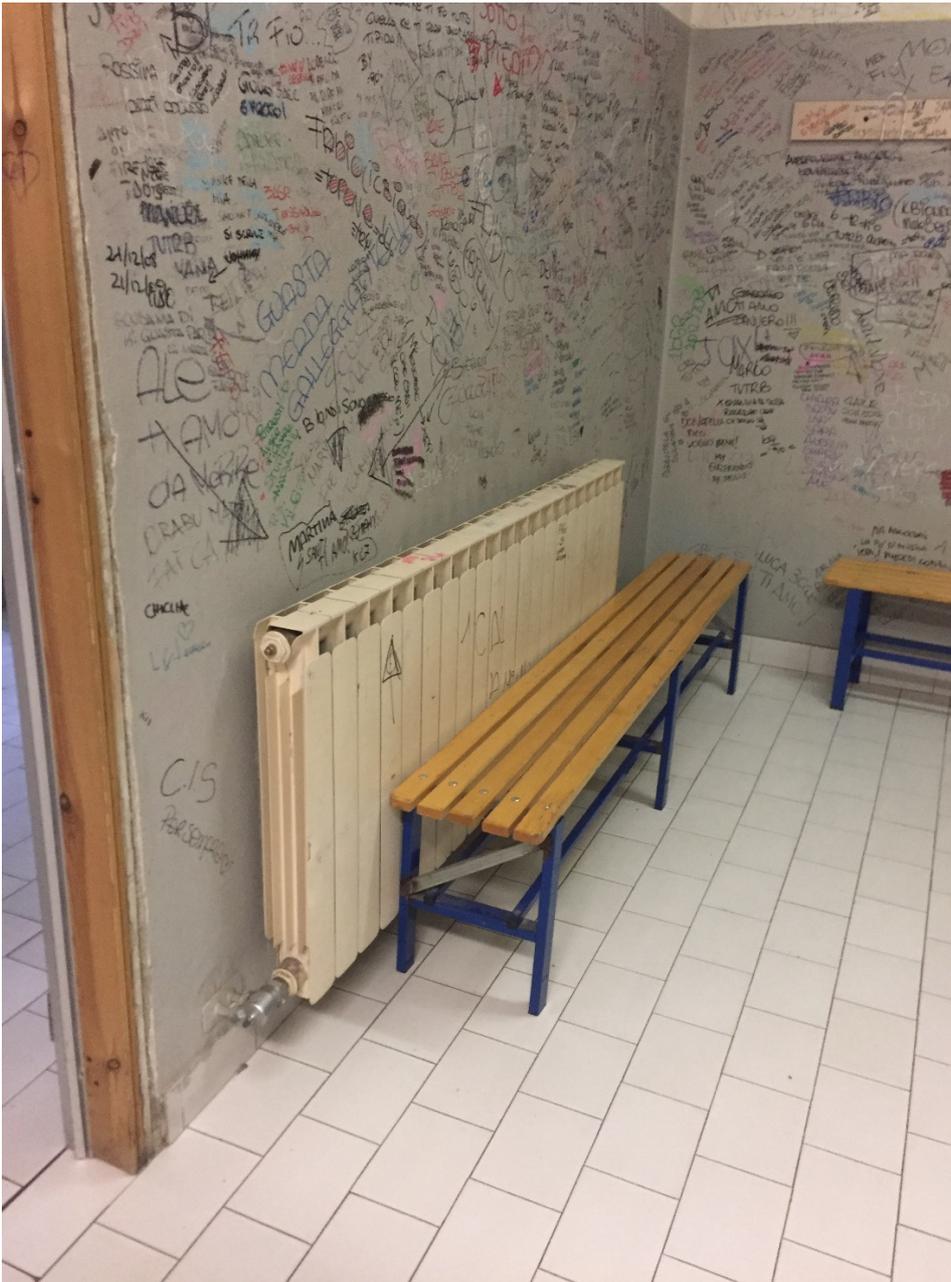
Attuale situazione degli spogliatoi degli studenti

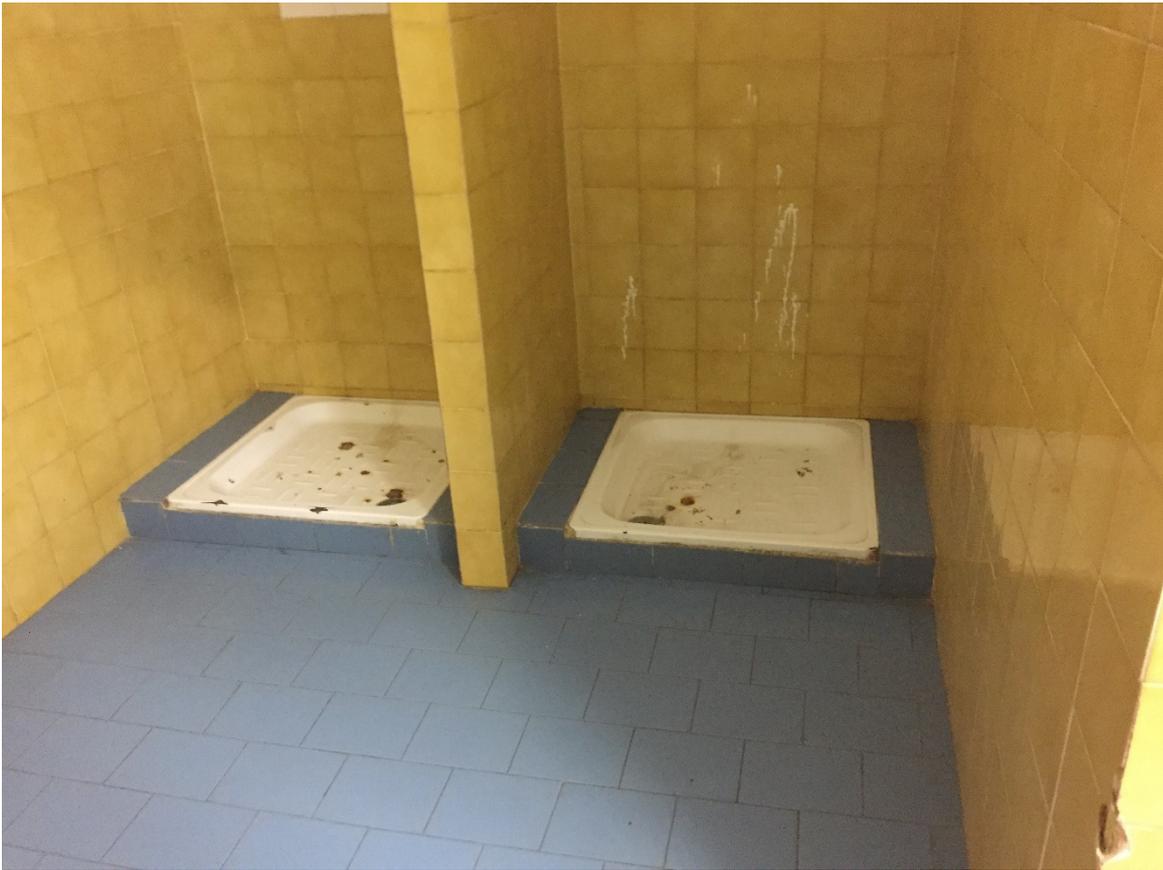
Le porte di accesso agli spogliatoi e ai wc, quando non completamente divelte, sono rotte e presentano difficoltà di chiusura, la maggior parte delle docce e i bagni disabili presentano problemi di funzionamento e un pessimo grado igienico.

Particolari delle docce dei bagni spogliatoi studenti

In sequenza, saranno rimosse le porte interne, i sanitari, la relativa rubinetteria, demoliti i pavimenti e i rivestimenti nei bagni, le adduzioni e gli scarichi.

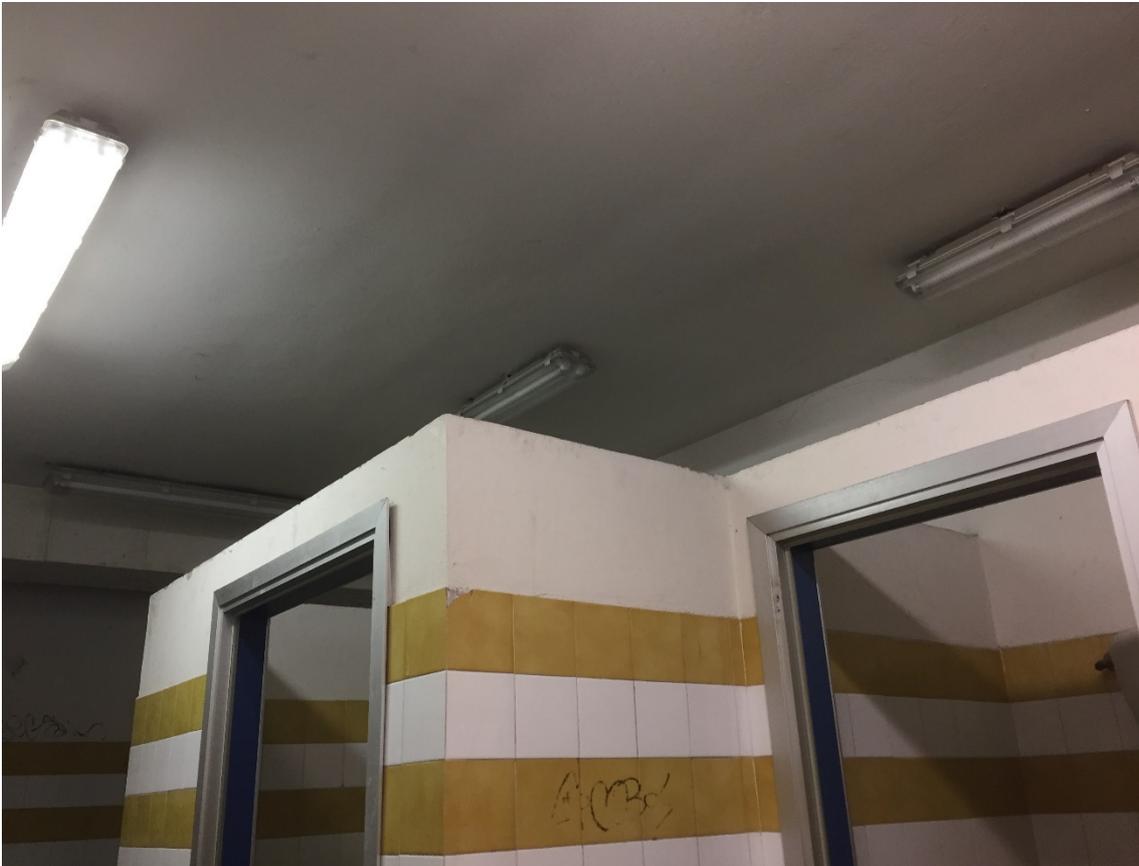
Particolari rivestimenti dei bagni spogliatoi studenti e assenza delle porte

Dopo l'intonacatura e le riprese dove necessario, si proseguirà con il montaggio della nuova pavimentazione in gres porcellanato, la posa dei rivestimenti, la predisposizione dei nuovi allacci, la sostituzione dei corpi illuminanti deteriorati e la posa dei nuovi apparecchi igienico sanitari.

Le nuove porte saranno realizzate con telaio in alluminio anodizzato, con battente tamburato, le porte dei wc saranno dotate di chiusura dall'interno, tale, però, che si possano aprire dall'esterno, in caso di emergenza.

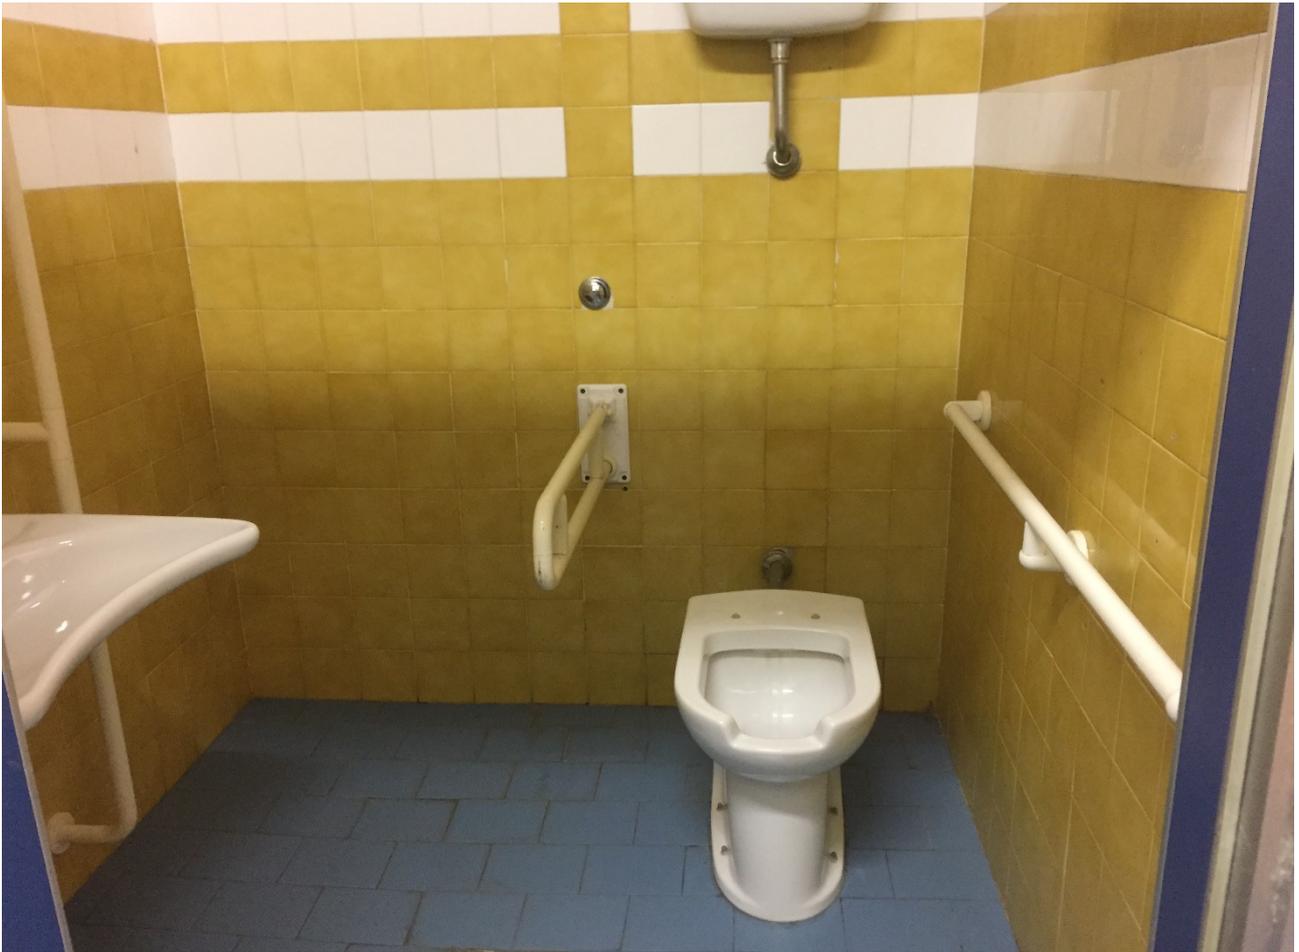
Particolari bagni per disabili

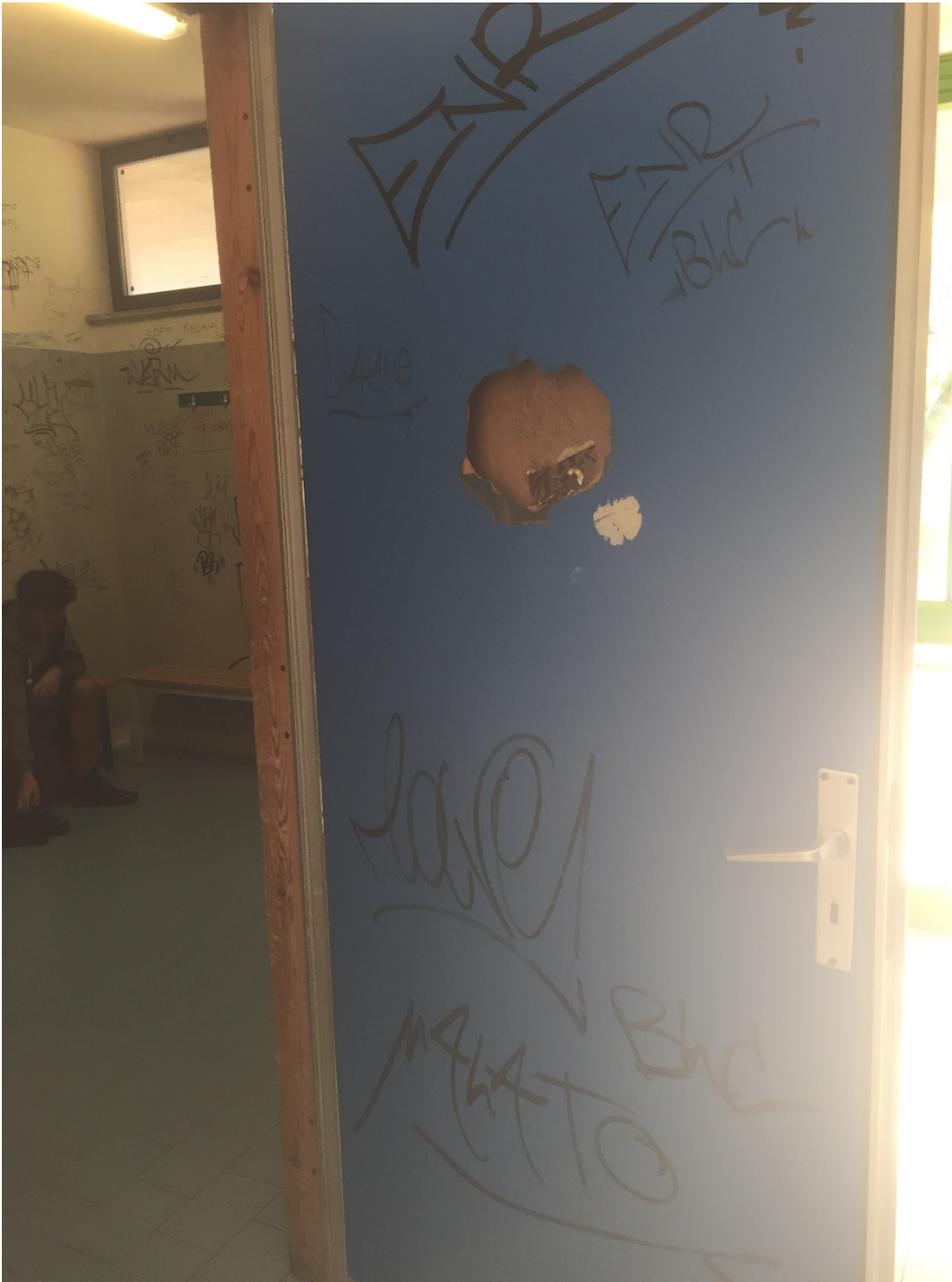
Particolare delle porte esistenti

Le porte di accesso agli spogliatoi degli studenti sono previste ad anta libera, senza battente tipo "va e vieni".
