CONSTRUZIONE DI UN CICLODROMO NEL COMUNE DI PONTE
BUGGIANESE - PALAZZINA POLIFUNZIONALE A SERVIZIO
DELLA PISTA - PROGETTO ESECUTIVO

Valutazione delle scariche
atmosferiche

RELAZIONE TECNICA

PROTEZIONE CONTRO I FULMINI

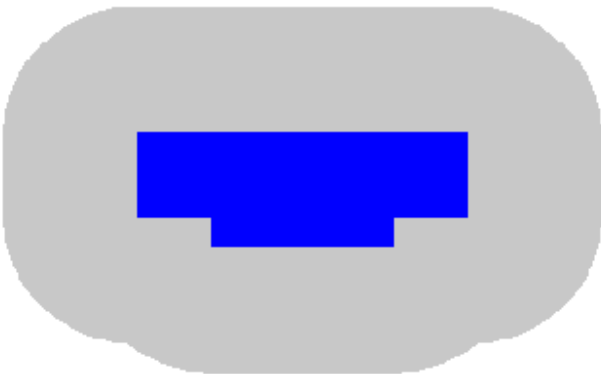
Il valore dell'area di raccolta della struttura isolata vale $A_d = 3803 \text{ [m}^2\text{]}$

Il valore dell'area di raccolta dei fulmini in prossimità della struttura vale $A_m=843929 \text{ [m}^2\text{]}$
